# Hochwasserschutz in Hirschthal

**Dass auch der kleine Talbach in Hirschthal grossen Schaden anrichten kann, zeigte sich im August 2010. Mit dem Hochwasserschutzprojekt wurde nicht nur die Gefahr neuer Schäden gebannt, die Bevölkerung freut sich darüber hinaus über einen neu gestalteten, attraktiven Uferbereich.**

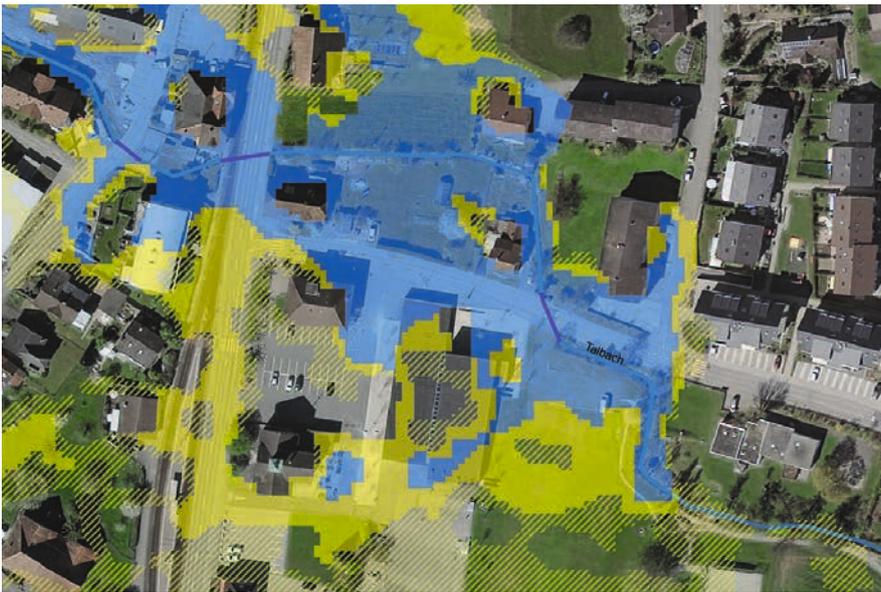
*Gefahrenkarte Hochwasser mit Orthofoto, Stand 2011: Vor dem Hochwasserschutzprojekt ging vom Talbach in Hirschthal eine mittlere Gefährdung aus (blau: mittlere Gefährdung, gelb: geringe Gefährdung, gelb schraffiert: Restgefährdung).*

Die Gefahrenkarte wies für den Abschnitt des Talbachs im Siedlungsgebiet eine mittlere Gefährdung aus. Selbst bei «kleinen Ereignissen» – die statistisch häufiger als einmal in 30 Jahren auftreten – waren umfangreiche Überschwemmungen zu erwarten. Das Gefährdungsgebiet erstreckte sich vom Schulhaus Hirschthal bis zur Gemeindegrenze von Muhen.

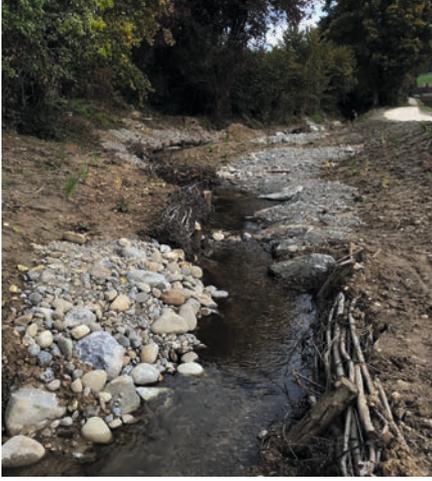
Strukturelemente (Totholzfaschinen und Bollensteinschüttung) werten den Bach ökologisch auf.

ation, der vorhandenen Freiflächen und der öffentlichen Zugänglichkeit am meisten für Ökologie und Naherholung herausgeholt werden. Durch den Einbau von Totholz in Form von Faschinen, Wurzelstöcken und Ufersicherungen in Kombination mit einzelnen Schüttungen von Bollensteinen konnte eine vielfältige Gewässerstrukturierung initiiert werden. Durch die offenere Bachgestaltung mit verbesserter Zugänglichkeit zum Bach, einem Picknickplatz und einem Holzklettergerüst hat sich die Aufenthaltsqualität in diesem Raum nochmals deutlich erhöht und stellt einen Mehrwert für die gesamte Bevölkerung dar.

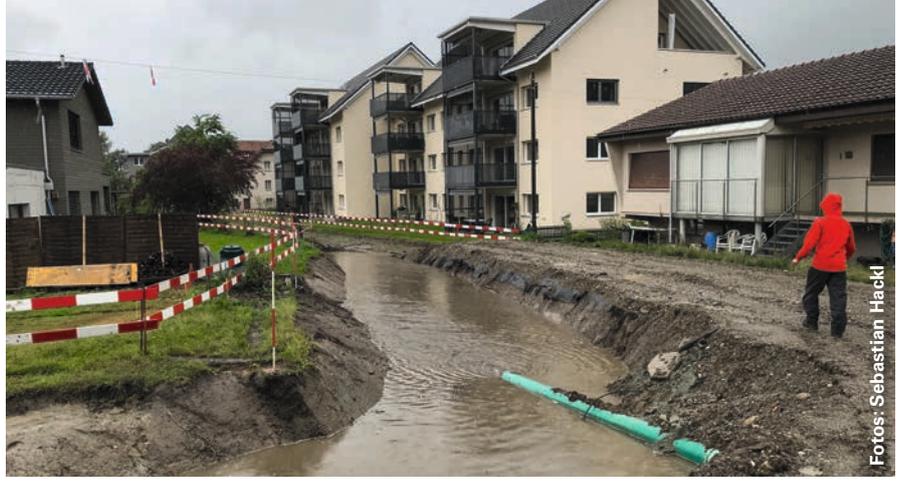
Ein kleines Hochwasser während des Baus im Juni 2020 zeigte, dass der Bachlauf nicht zu gross dimensioniert wurde (Abschnitt Trottingasse bis Hauptstrasse).

Im mittleren Abschnitt zwischen Trotteggasse und Hauptstrasse ist das Gewässer nicht durch einen Weg erschlossen, sondern grenzt direkt an private Liegenschaften an. Die besonderen Herausforderungen waren hierbei, die für Hochwasserschutz und Ökologie notwendigen Flächen zu erwerben, aber auch den Eingriff ins Privateigentum gering zu halten. Trotz der deutlich geringeren Platzverhältnisse wurde durch eine optimierte Anordnung von Strukturelementen im Bachlauf und die gezielte Bepflanzung mit einheimischen und standorttypischen Pflanzen ein wertvoller Naturraum geschaffen. Damit kann ein Stück weit der baulichen Verdichtung, die in diesem Gebiet in den letzten Jahren stattgefunden hat, entgegengewirkt werden. Ein kleines Hochwasser (17. Juni 2020) während den Bauarbeiten hat aufgezeigt, dass die gewählte Dimension des Bachlaufs nicht übertrieben gross ist.

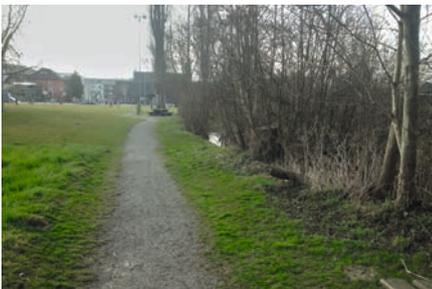
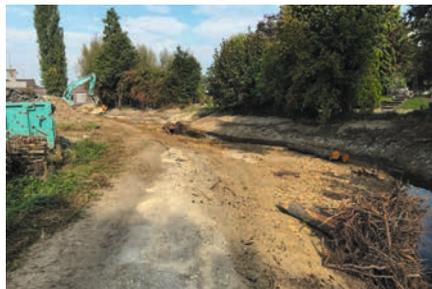
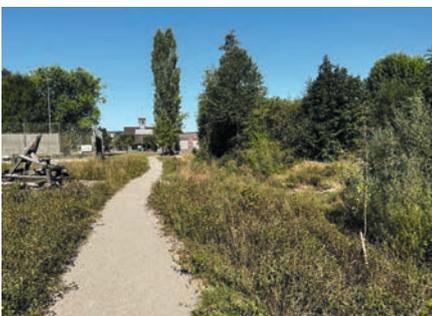
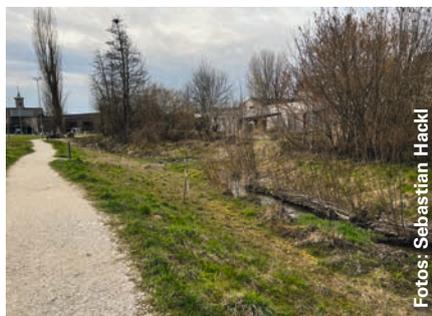
Der Vorher-nachher-Vergleich zeigt eindrücklich auf, wie sich das Erscheinungsbild des Bachs durch die grosszügigere Gestaltung gewandelt hat (Beispiel Abschnitt entlang des Sportplatzes und des Spazierweges): vor Baubeginn (oben links); 2 Jahre nach dem Bau (oben rechts); 2,5 Jahre nach dem Bau (unten links) und nach einem Unterhaltseingriff (unten rechts).

Um ein vollständiges Zuwachsen des Bachlaufs aus Hochwasserschutzgründen zu vermeiden, sind Pflegeeingriffe in die Ufervegetation notwendig. Beim Kindergarten soll die Zugänglichkeit zum Gewässer durch regelmässiges Mähen erhalten bleiben.
